保定白洋淀温泉城开发有限公司
R5地热井
矿山地质环境保护与土地复垦方案

矿山地质环境保护与土地复垦方案

编写单位：河北水文工程地质勘察院有限责任公司

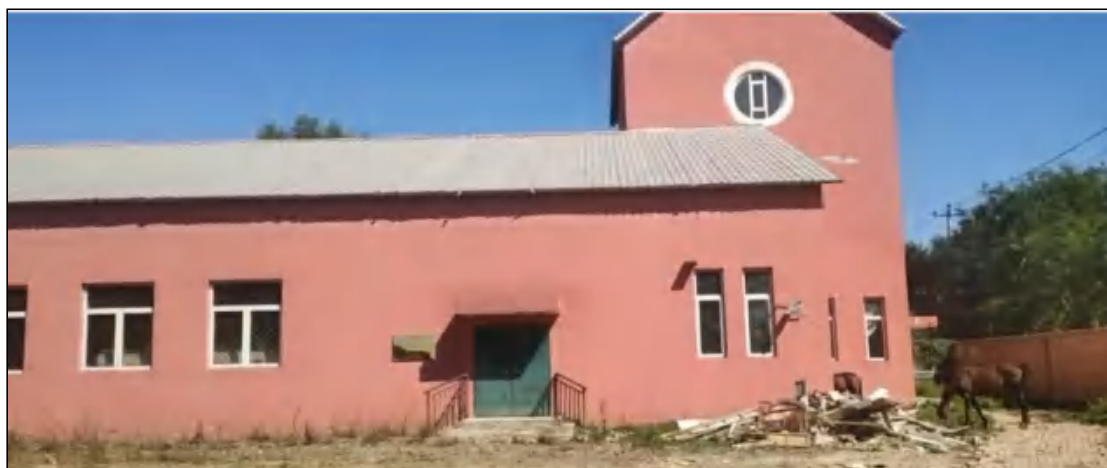
照片1.3-1 R5井室

其中，R5井室占地面积 0.0450hm^2 （含井口），位于雄县白洋淀温泉城6号桥西南侧，井室为公共设施用房，R5地热井位于井室内，井口配有井口装置及管道连接装置，供暖为埋深地下管道，井口面积约 0.0001hm^2 ，R5井室外无地面损毁。

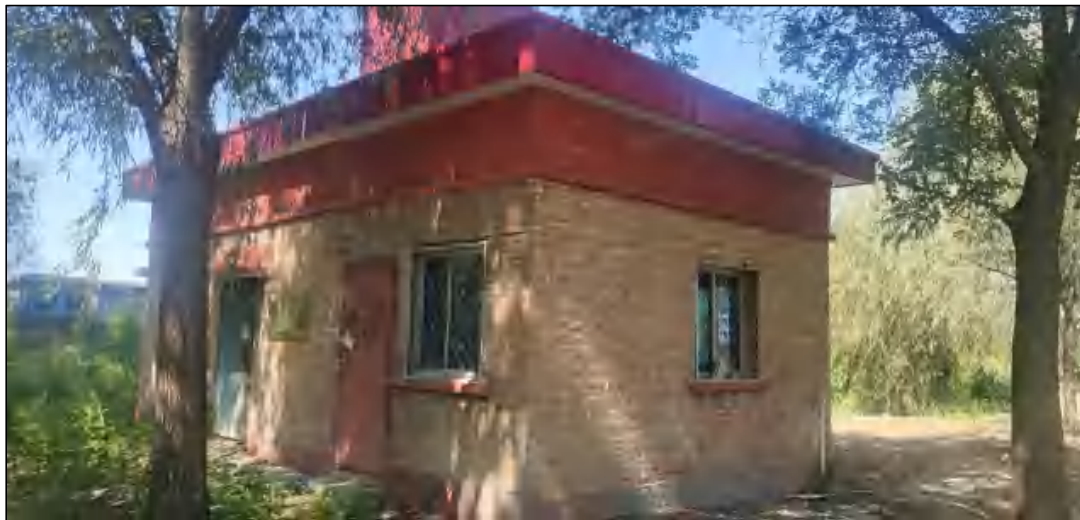
照片1.3-4 R3井室

R3井室占地面积 0.0150hm^2 （含井口），位于雄县十里铺乡古庄头村北东，井室为公共设施用房，R3地热井位于井室内，井口配有井口装置及管道连接装置，回灌管道为埋深地下管道，井口面积约 0.0001hm^2 ，R3井室外无地面损毁。

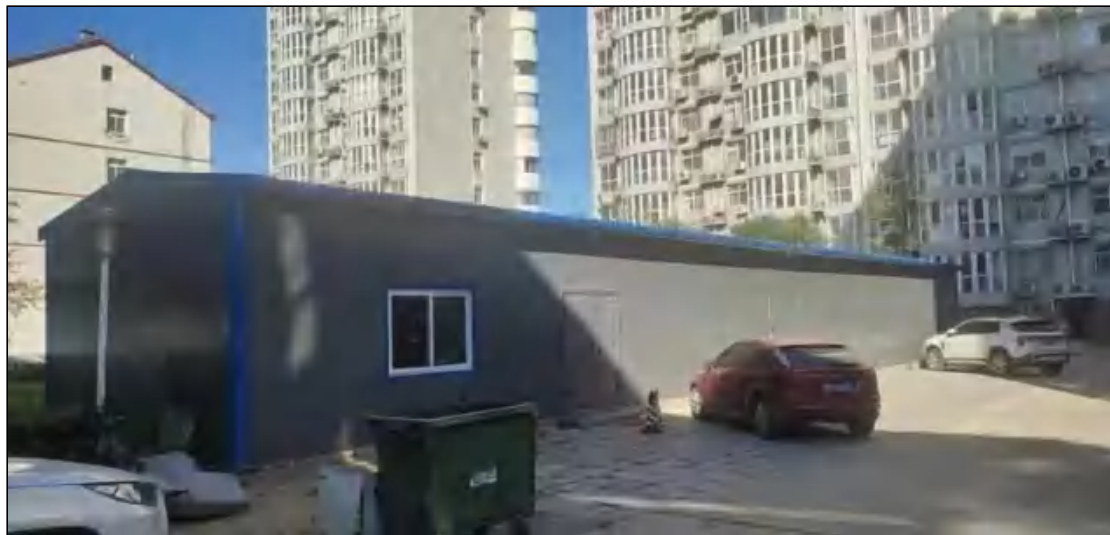
照片1.3-6 温泉花园换热站

温泉花园换热站占地面积0.0252hm²，位于温泉花园小区内东侧，为温泉花园小区和开发公司办公楼供暖，房屋为公共设施用房，结构为简易板房组装搭建，室内配有换热及管道连接装置。

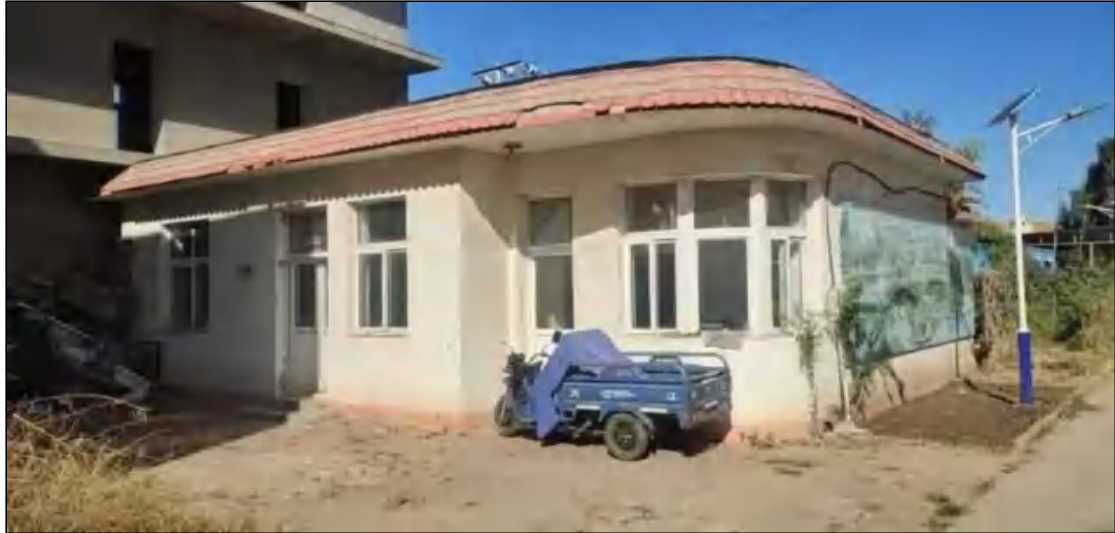
照片1.3-8 商业街换热站

商业街换热站占地面积0.0150hm²，位于1号楼西侧，为养老院、加油站、码头和商铺供暖，房屋为公共设施用房，结构为砖砌结构，室内配有换热及管道连接装置。

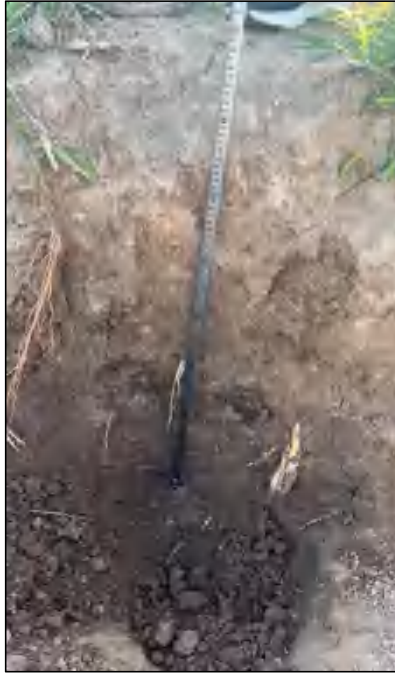
照片2.1-3 矿区土壤剖面图

项目区内土壤主要为褐土化潮土，主要由冲洪积、湖沼沉积、残坡积、海积、风积组成的复杂沉积地层，为亚砂土、亚粘土、粘土、粗中细砂、粉砂及砾卵石层，厚度一般为 0~30m，表土层厚度在0.5m左右，土壤 PH 值 6.9，中性偏酸，有机质含量较高，平均在 1.0%~2.0%。

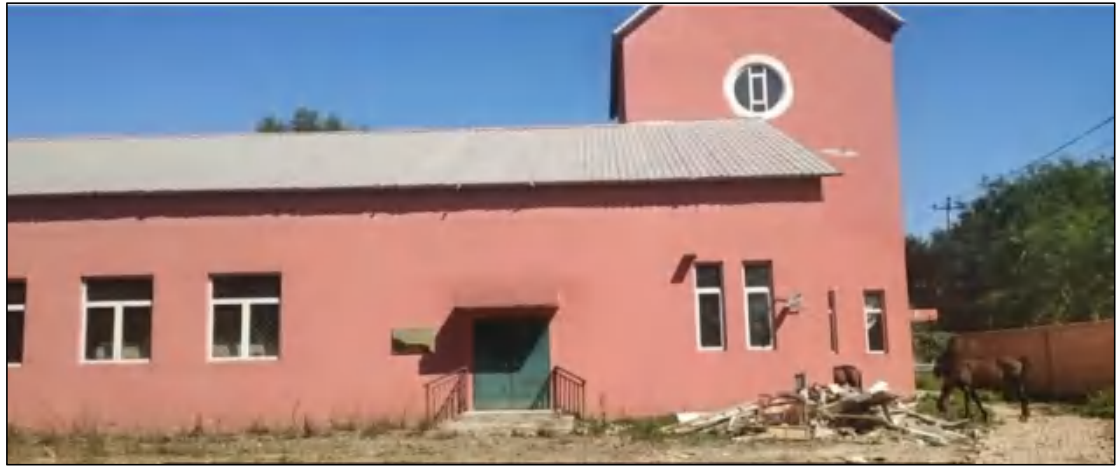
照片3.3-1 R5井室

R5井为开采井，R5井室占地面积0.0450hm²，位于雄县白洋淀温泉城6号桥西南侧，井室为公共设施用房，砖混结构，高约3.2m（含基础），彩钢顶井室占地面积0.0176hm²（含1m²井口），R5地热井位于井室内，井口配有井口装置及管道连接装置，供暖为埋深地下管道，井口面积约0.0001hm²，R5井室外无地面损毁。

R5井室占地类型为风景名胜及特殊用地，损毁时间为2005年至闭井，对土地的损毁程度为重度，毕井后待复垦。

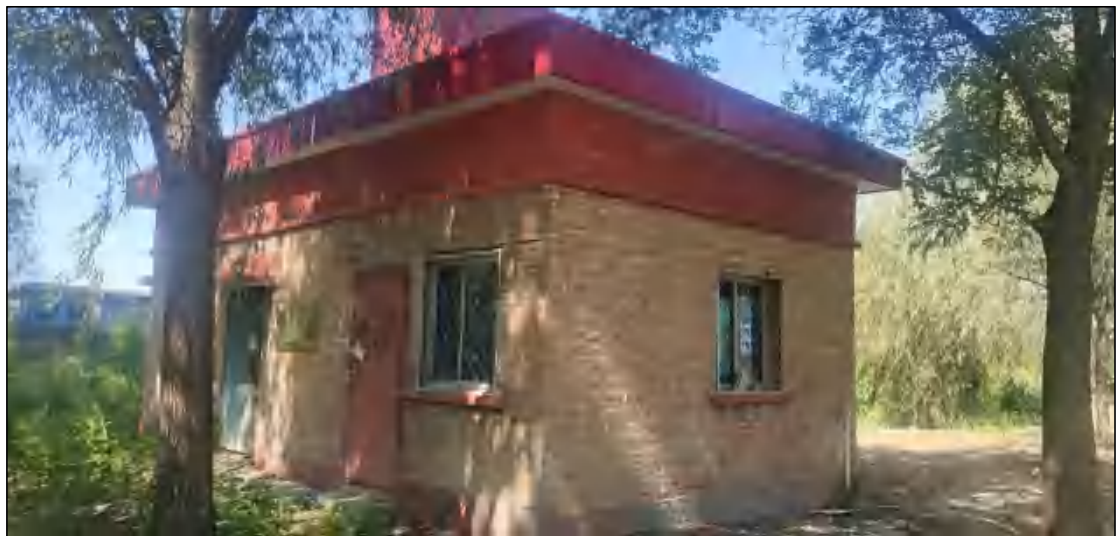
照片3.3-4 R3井室

R3井为回灌井，R3井室总占地面积 0.0150hm^2 （含井口），位于雄县十里铺乡古庄头村北东，井室为公共设施用房。砖混结构，高约 3.0m （含基础），井室占地面积 0.0150hm^2 （含 1m^2 井口），R3地热井位于井室内，井口配有井口装置及管道连接装置，供暖为埋深地下管道，井口面积约 0.0001hm^2 ，R3井室外无地面损毁。

R3井室占地类型为风景名胜及特殊用地，对土地的损毁程度为重度，毕井后待复垦。

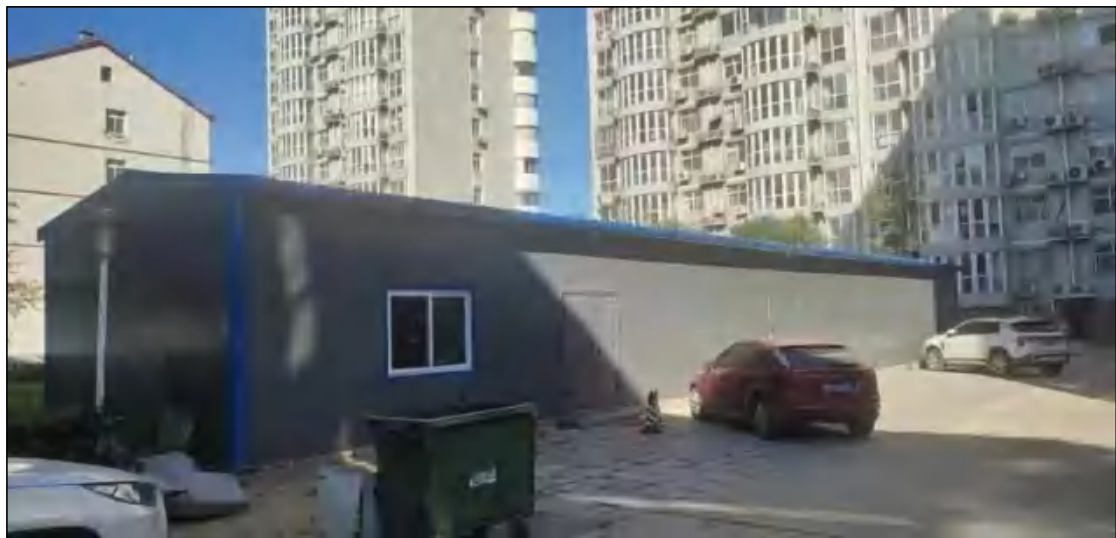
照片3.3-6 温泉花园换热站

温泉花园换热站占地面积0.0252hm²，位于位于温泉花园小区内东侧，为温泉花园小区和开发公司办公楼供暖，房屋为公共设施用房。结构为简易板房组装搭建，室内配有换热及管道连接装置。

温泉花园换热站占地类型为风景名胜及特殊用地，损毁时间为2020年至闭井，对土地的损毁程度为重度，毕井后待复垦。

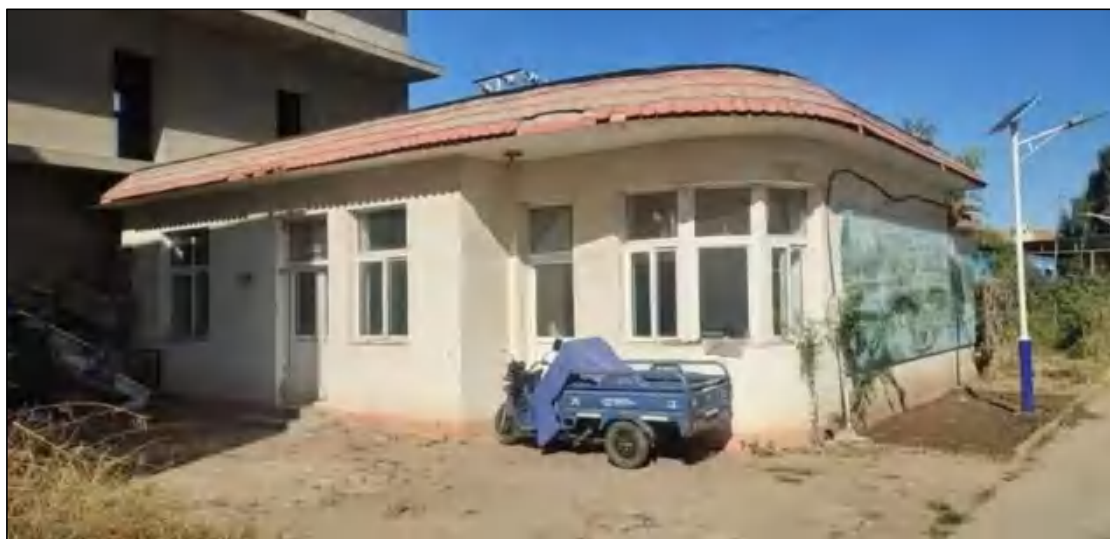
照片3.3-8 商业街换热站

商业街换热站占地面积 0.0150hm^2 ，位于1号楼西侧，为养老院、加油站、码头和商铺供暖，房屋为公共设施用房，结构为砖砌结构，室内配有换热及管道连接装置。

商业街换热站占地类型为风景名胜及特殊用地，损毁时间为2005年至闭井，对土地的损毁程度为重度，毕井后待复垦。

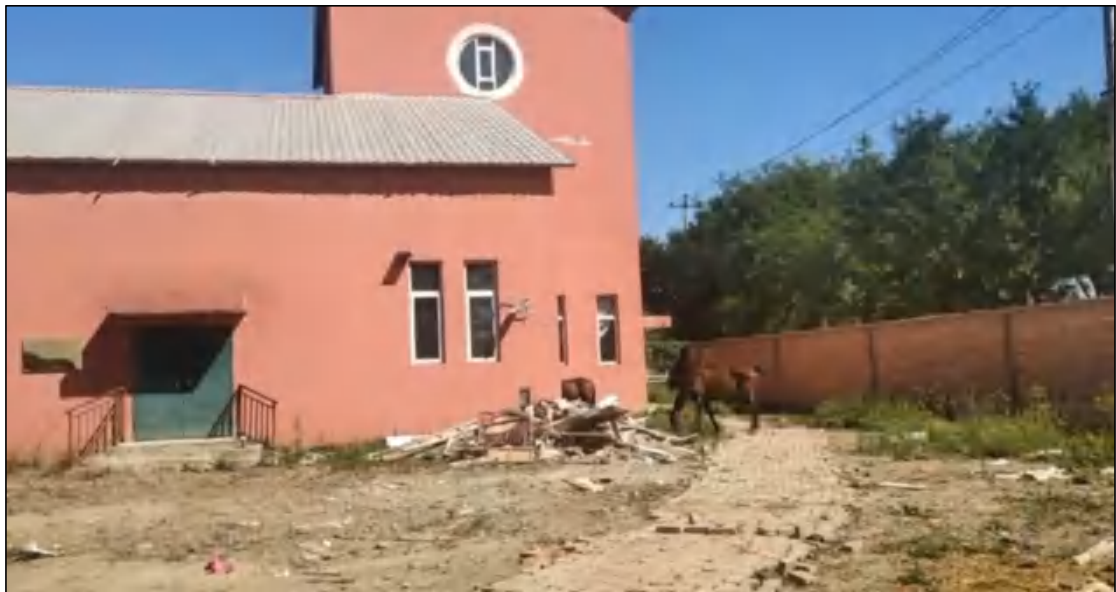
照片3.3-10 联络道路

连接R5井室与东西向道路，占地面积0.0290hm²，路面宽度约3m，长度约97m，邻近R5井室约30m长为砖砌路面，其余路面为素土路。

运输道路建设压占原有地形地貌景观，使矿区原始微地貌形态变化较大，工程建设破坏了部分地表植被。损毁方式为压占损毁，损毁程度为重度损毁，损毁土地利用类型为风景名胜及特殊用地。现状照片如下。
